Linde Material Handling

# RICHTLIJNEN

betreffende de conditie van heftrucks en  
magazijnvoertuigen op het moment van de teruggave

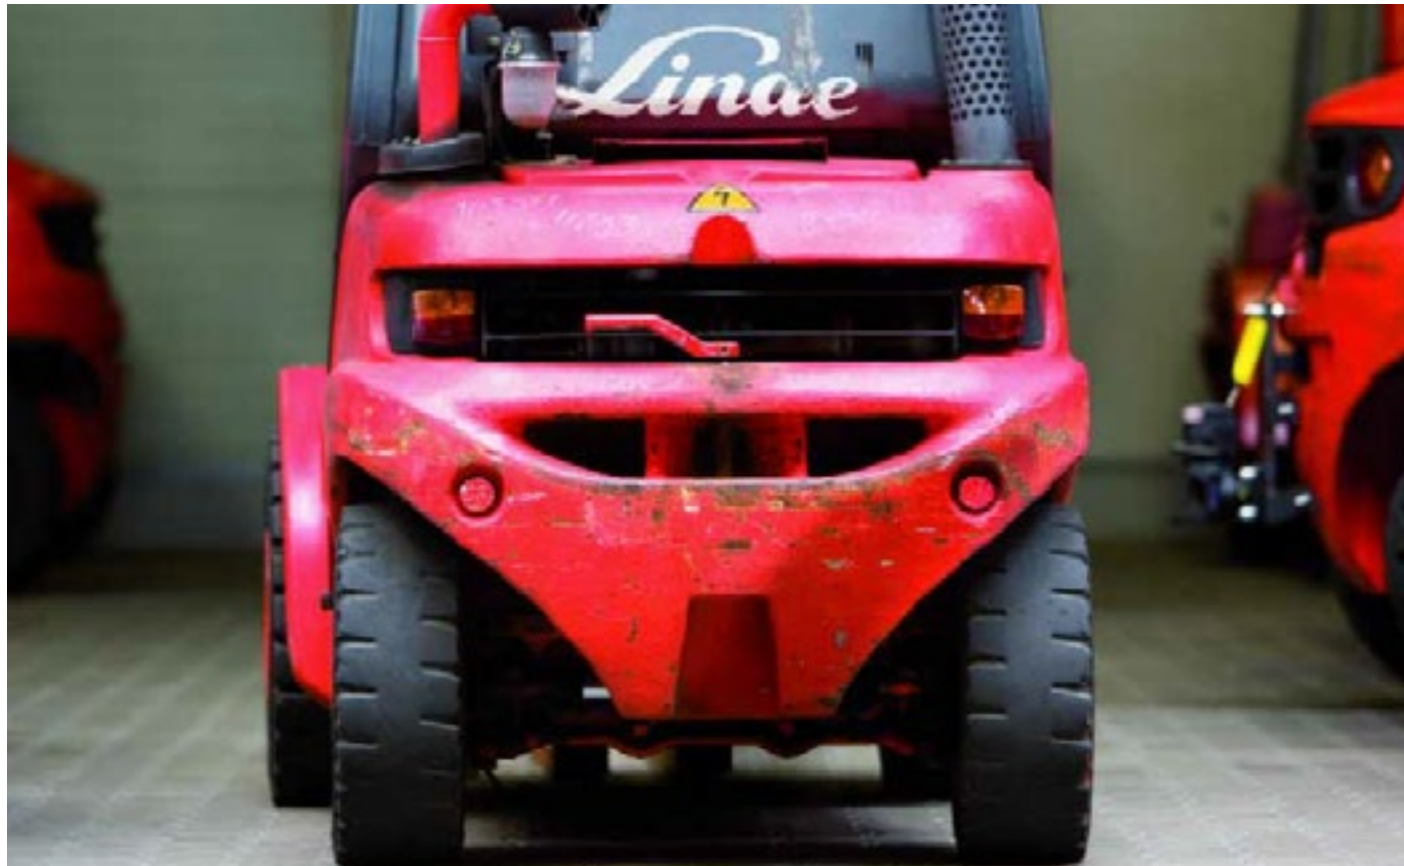
Heftruck zonder diepe krassen, lichten en afdekkingen aanwezig en intact.

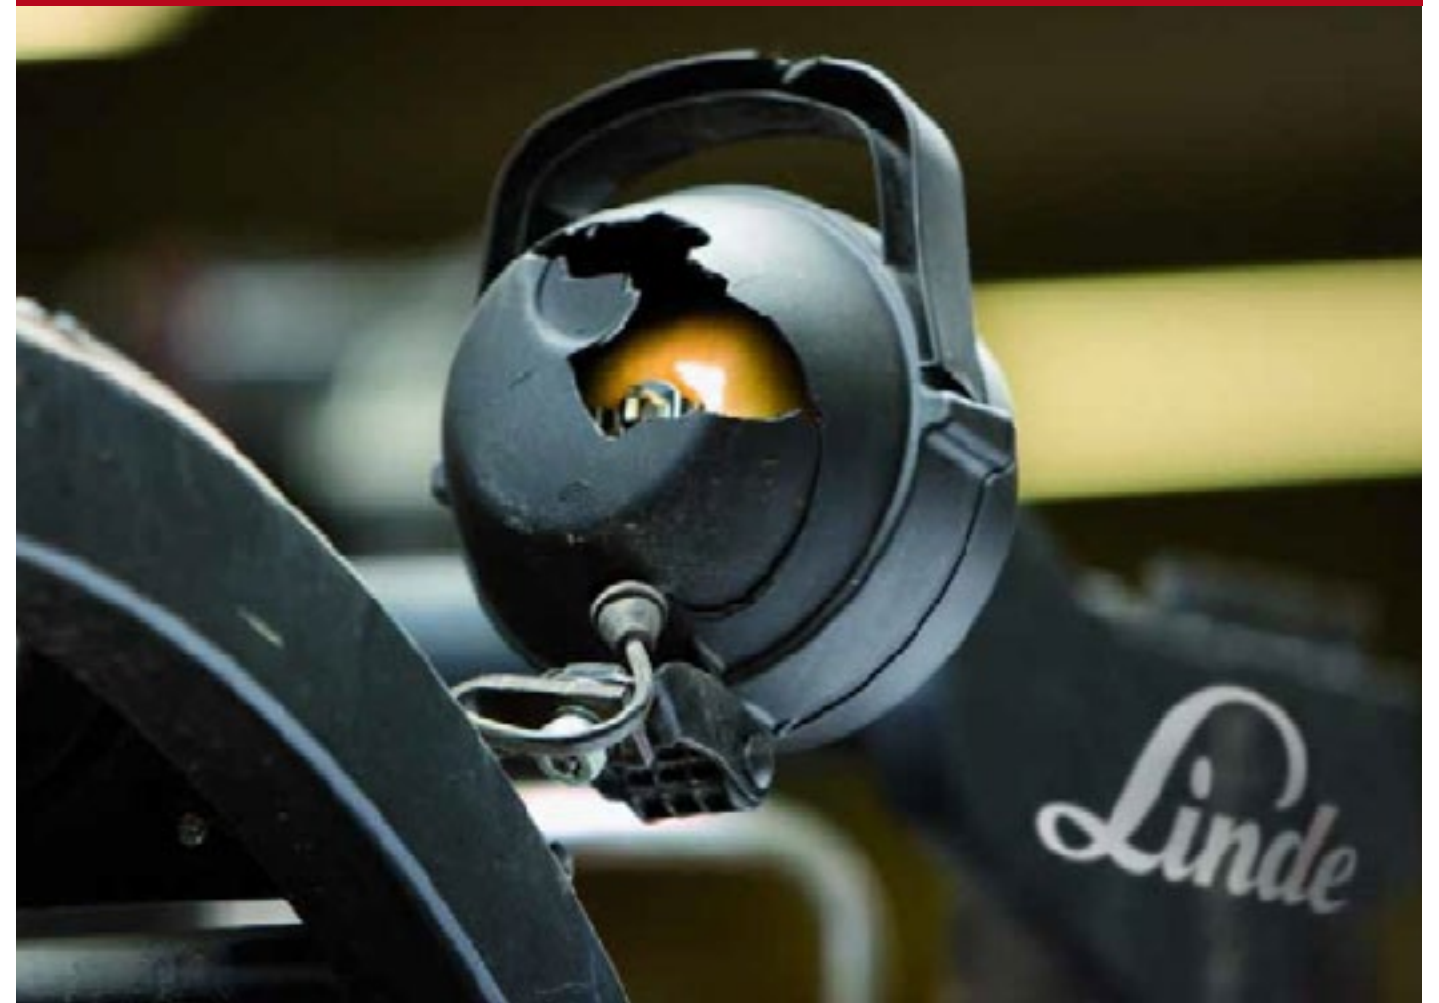
Beschadigde behuizing bedrijfslamp.

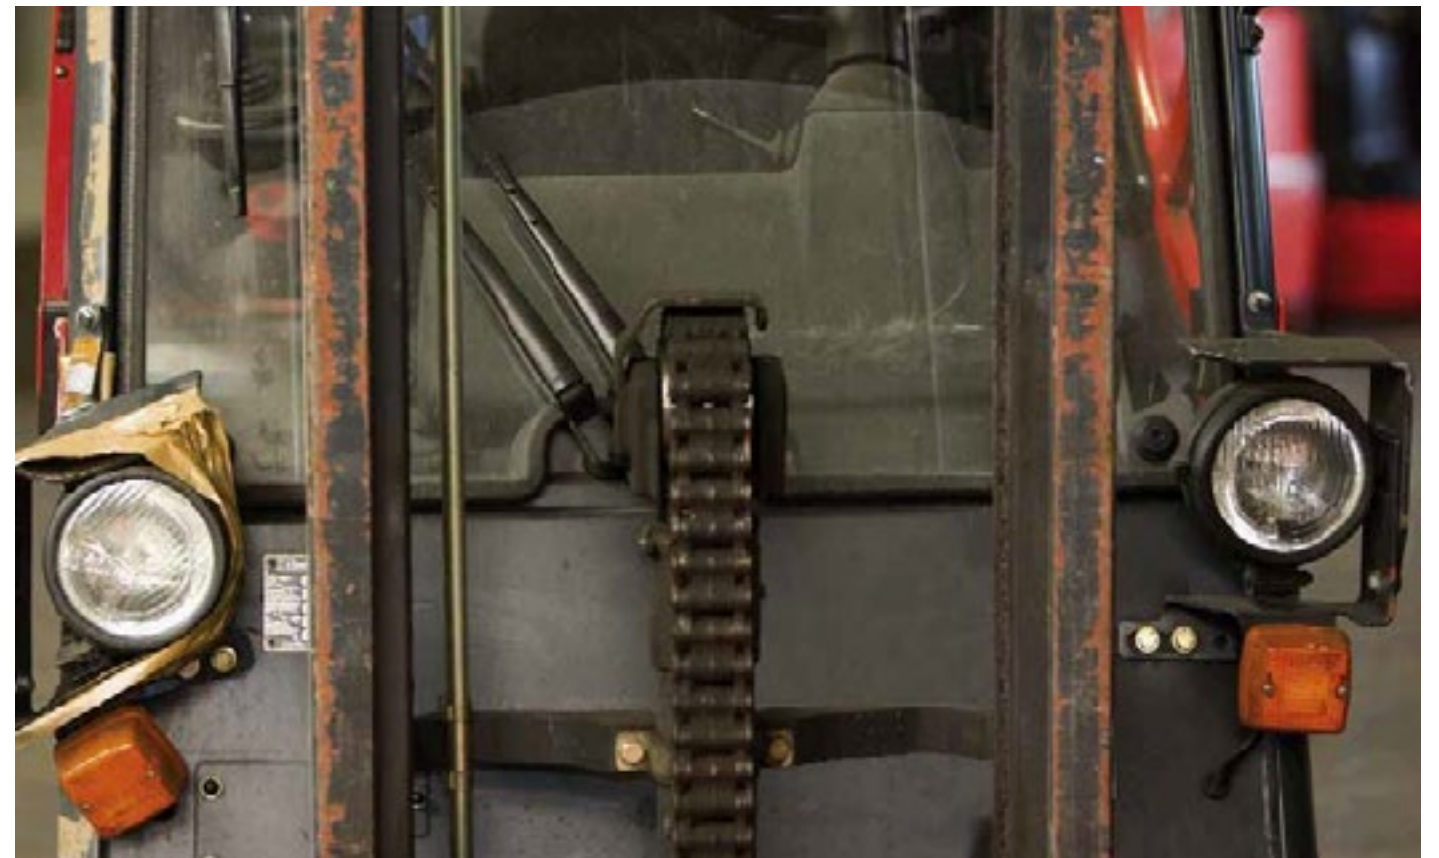
Verlichting en cabine duidelijk beschadigd door een ongeluk. De reparatiekosten worden bij de klant in rekening gebracht

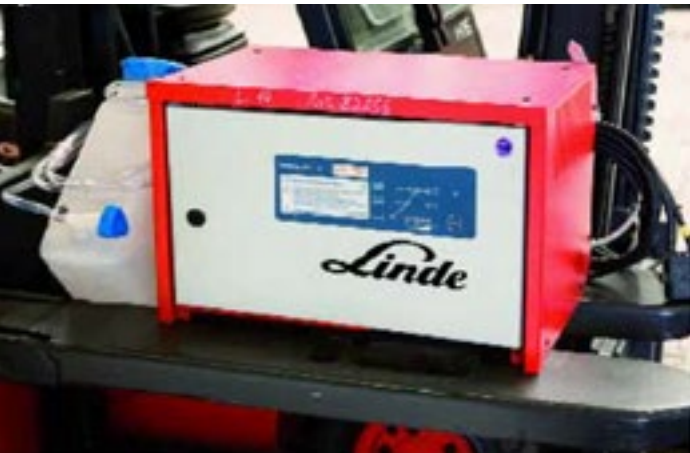
Teruggave inclusief lader en batterijvulset

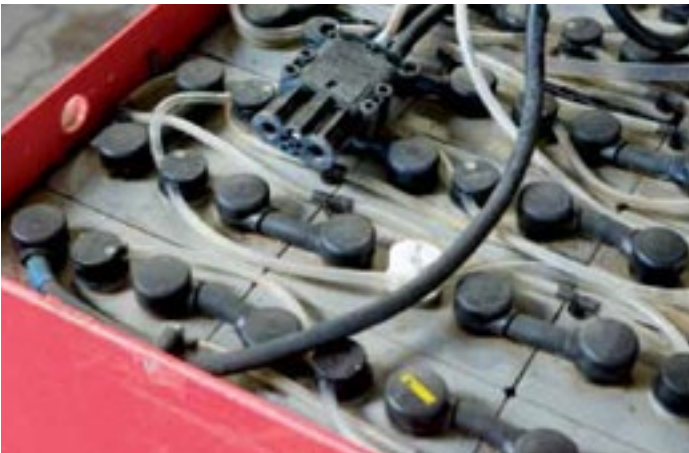
Teruggave met operationele batterij en intacte laadkabel

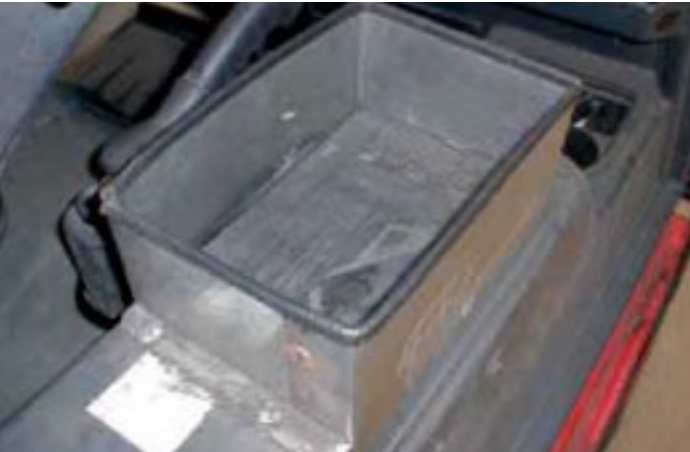
Bij op- en aanbouw van eigen uitrusting moet de truck in zijn geleverde uitvoering worden hersteld

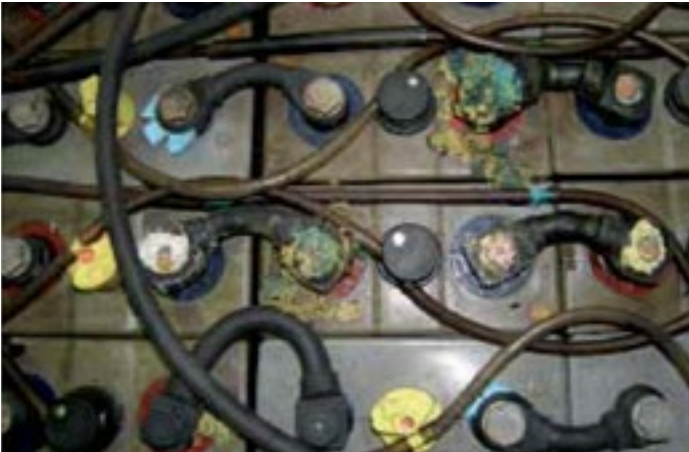
Niet-operationele batterij, zichtbare zuurschade

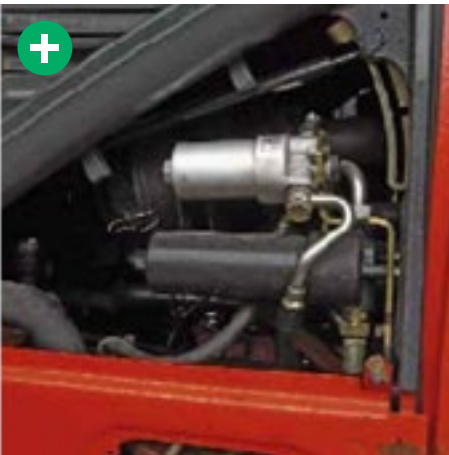
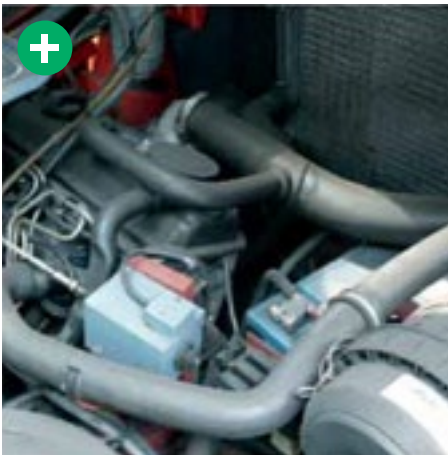
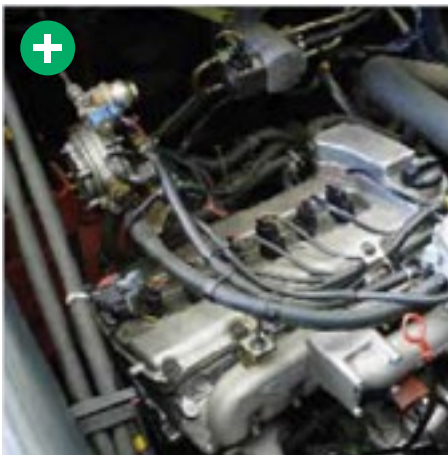
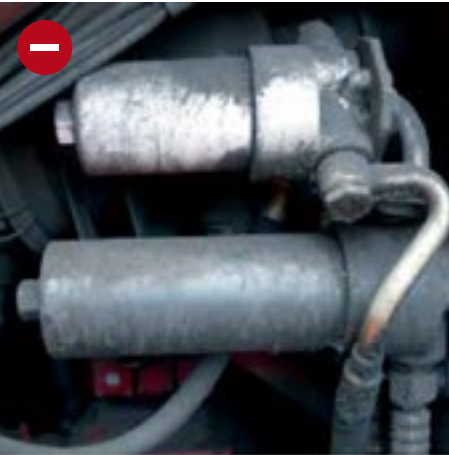
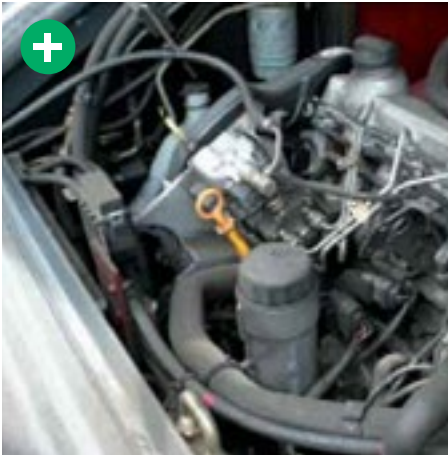
# 01 VERBRANDINGSMOTOR

- ✓ Volledig operationeel met normale slijtage en leeftijdsgerelateerde vermogenskenmerken
- ✓ Starterbatterij en luchtfilter operationeel
- ✓ Brandstoftankdop aanwezig
- ✓ Oliepeil in overeenstemming met de bedieningshandleiding
- ✓ Roetfilter compleet en operationeel zoals bij de levering
- ✓ Perfect werkende brandstoftoevoer
- ✓ Volledig operationeel motorkoelsysteem

- ✗ Schade aan motoronderdelen door externe invloeden
- ✗ Lekkage van de motor (bijv. olie en koelvloeistof)
- ✗ Uitlaatsysteem dat afwijkend geluid maakt of duidelijk
- ✗ Beschadigde of ontbrekende gasflesbevestiging inclusief slangen en afdekking

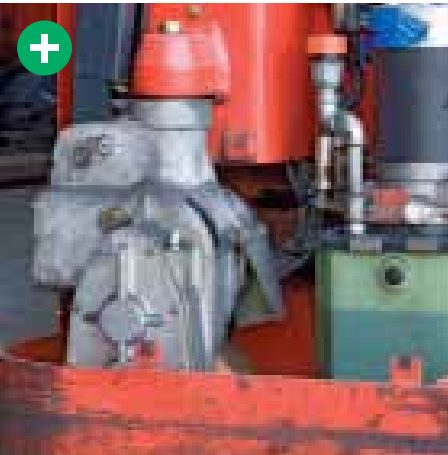
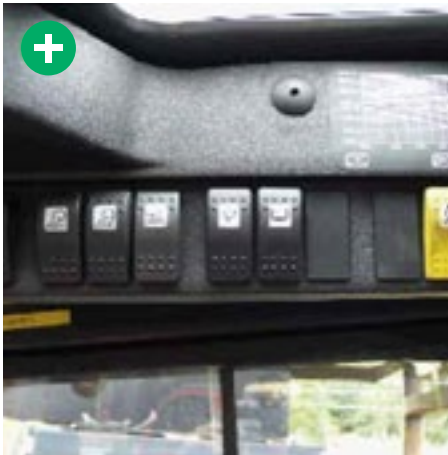
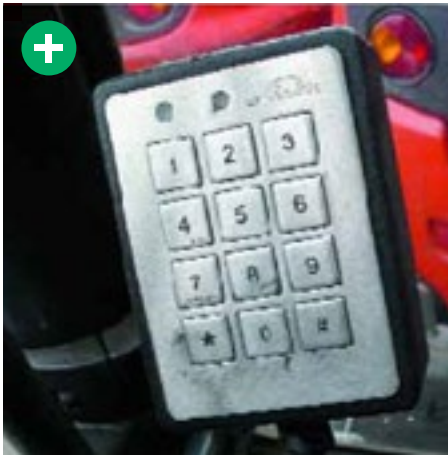
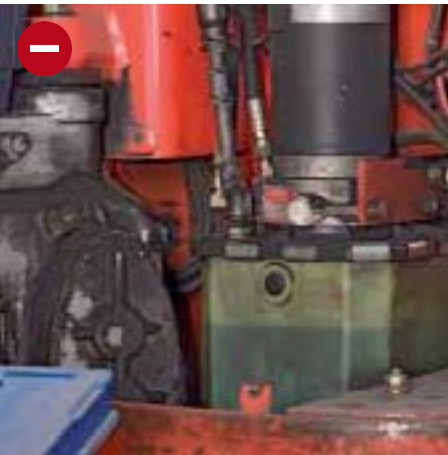
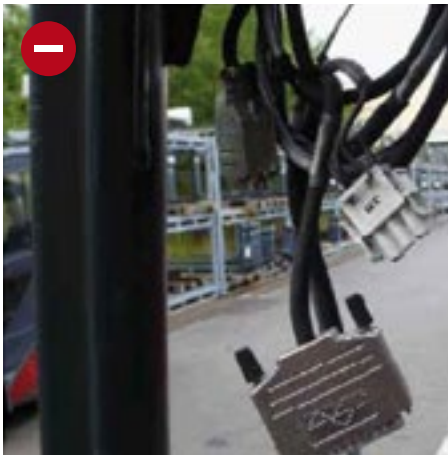
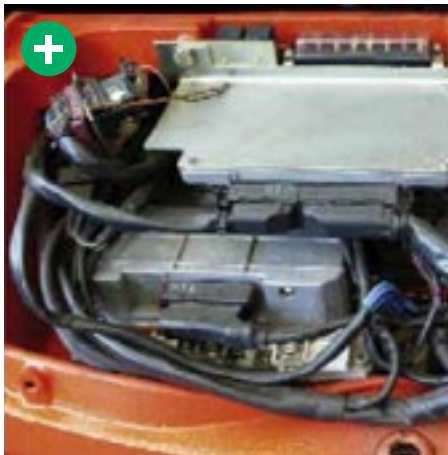
# 02 ELEKTRISCHE MOTOR EN ELEKTRISCH SYSTEEM

- ✓ Volledig operationeel met normale slijtage en leeftijdsgerelateerde vermogenskenmerken
- ✓ Koolborstel en collector niet overmatig afgesleten
- ✓ Alle verbindingskabels aanwezig en intact
- ✓ Geen grote beschadigingen aan elektrisch systeem en/of elektronische componenten

- ✗ Schade aan motoronderdelen door externe invloeden
- ✗ Schade door het gebruik van overmatig afgesleten koolborstels en collector
- ✗ Onoordeelkundige reparatie van het elektrisch systeem
- ✗ Schade doordat water het systeem heeft aangetast

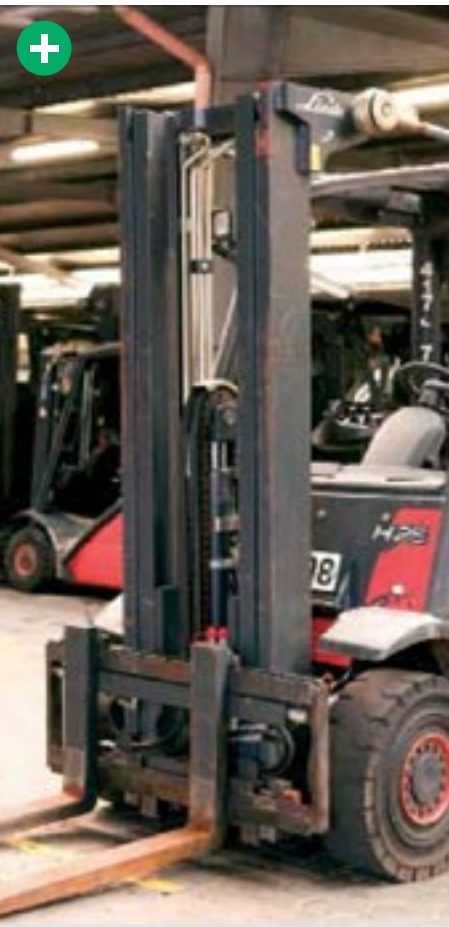
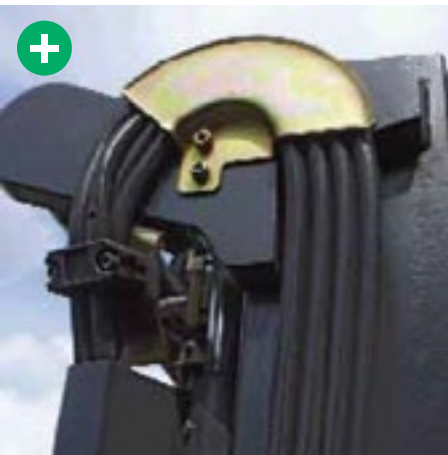
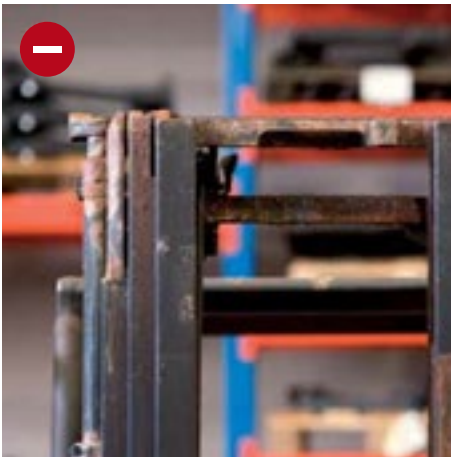
03 MAST

- ✓ Hydraulische slangen en aansluitingen operationeel
- ✓ Hydraulisch systeem operationeel (zowel aan de truck als aan de mast)
- ✓ Kettingen operationeel en rek binnen het toegelaten tolerantiebereik
- ✓ Mastcilinders operationeel

- ✗ Schade aan mastprofielen en/of dwarsliggers mast
- ✗ Gebroken rollen, bijv door drooglopen (te herkennen aan: duidelijke slijtage aan de mastprofielen)
- ✗ Mechanische vervorming van de mastcilinder
- ✗ Gekraste chroomlaag aan de mastcilinder (drukbelasting)
- ✗ Aanzienlijke lekkage aan de afdichtingen
- ✗ Gescheurde hydraulische slangen of beschadiging van slangen
- ✗ Schade aan het hydraulisch systeem

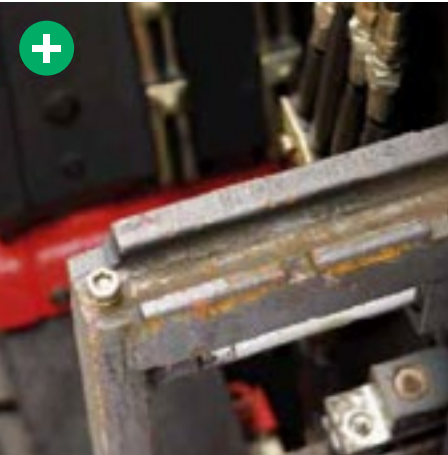
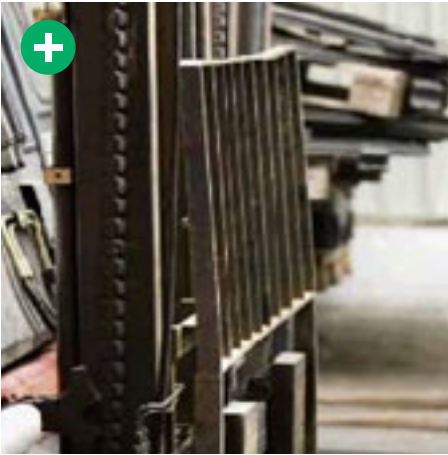
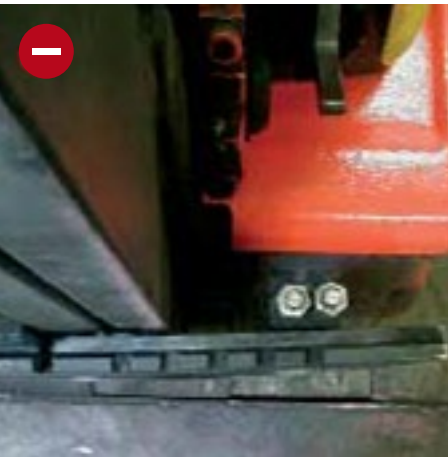
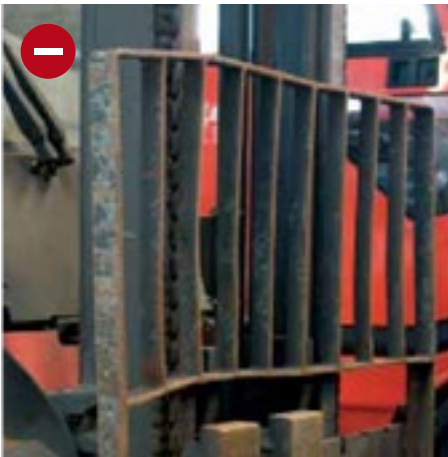
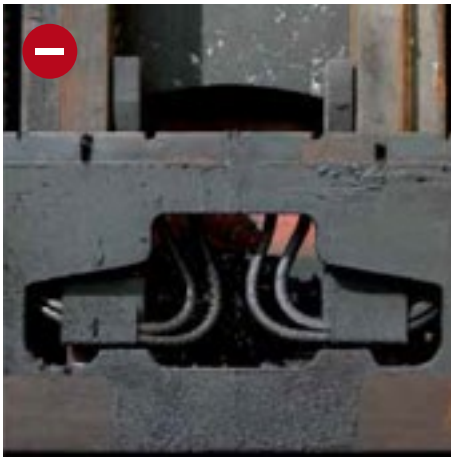
04 VORKENBORD

- ✓ Hydraulische verbindingen zijn operationeel en vertonen geen beduidende lekkage

- ✗ Gebogen vorkenbord
- ✗ Lastachterplaat met aanzienlijke vervorming of uit verankering getrokken
- ✗ Schade aan hydraulische verbindingen

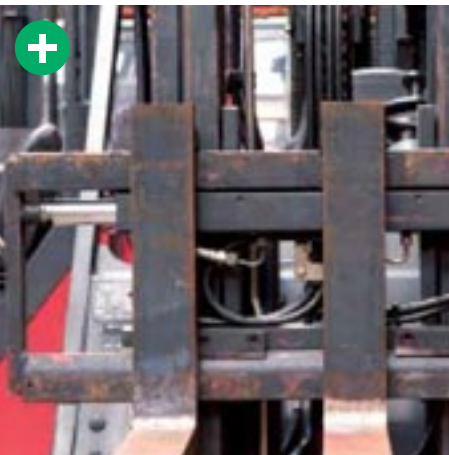
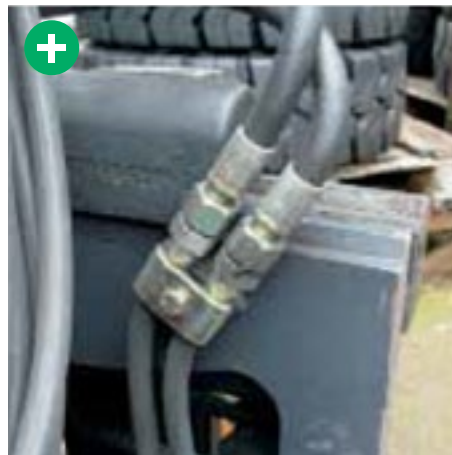
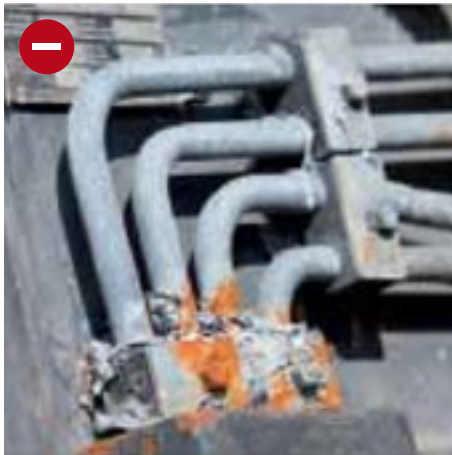
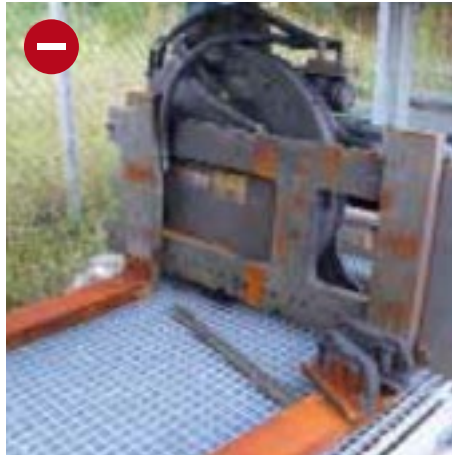
05 SIDE-SHIFT EN ANDERE VOORZETAPPARATUUR

- ✓ Compleet, operationeel incl. verbindingen, betrouwbaar
- ✓ Zonder aanzienlijke vervorming
- ✓ Vrij van lekkage

- ✗ Verboden side-shift-frame
- ✗ Versleten of vervormde hydraulische verbindingen
- ✗ Gescheurde, poreuze of beschadigde slangen
- ✗ Ernstige roestvorming
- ✗ Lakwerken uitgevoerd door de klant

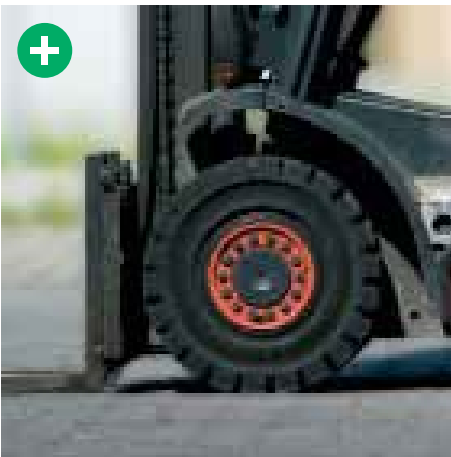
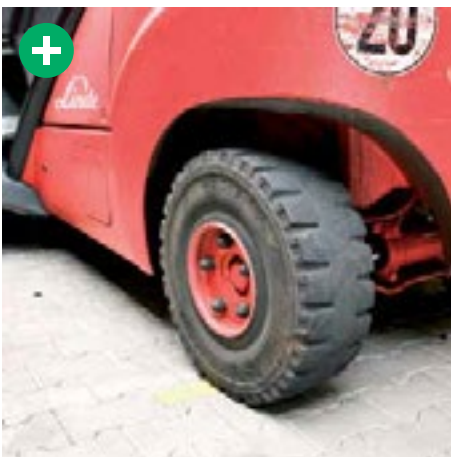
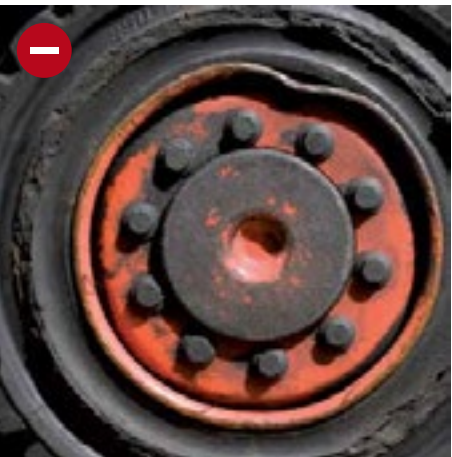
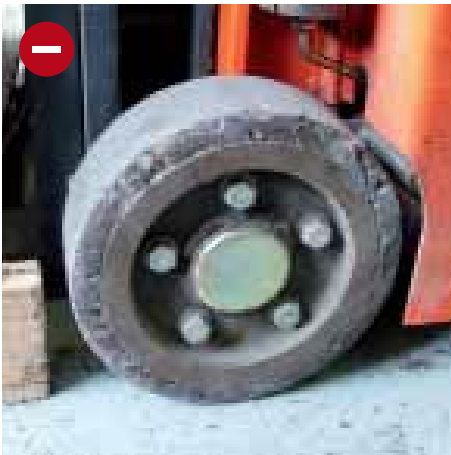
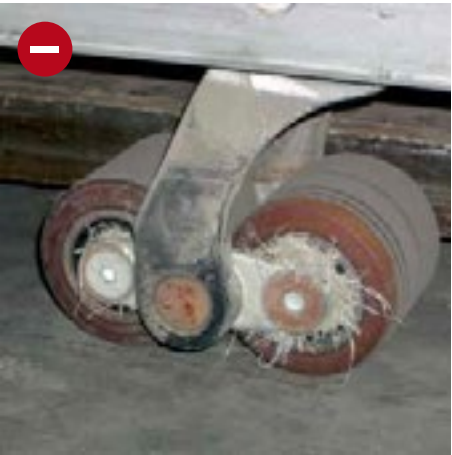
10 WIELEN EN ROLLEN

- ✓ Banden/rollen stevig verbonden met de velg en ruim binnen de slijtagegrenswaarden
- ✓ Velgen niet vervormd, wielbouten compleet
- ✓ Rollen operationeel en vrij van uitwendige objecten
- ✓ Velgen vrij van deuken

- ✗ Thermische vervorming van rijprofiel en zijvlak
- ✗ Afgebroken stukken en/of diepe sneden

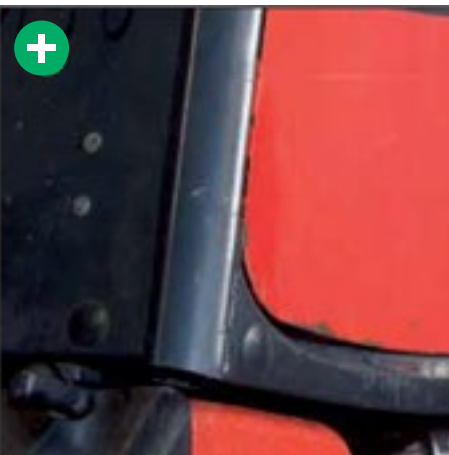
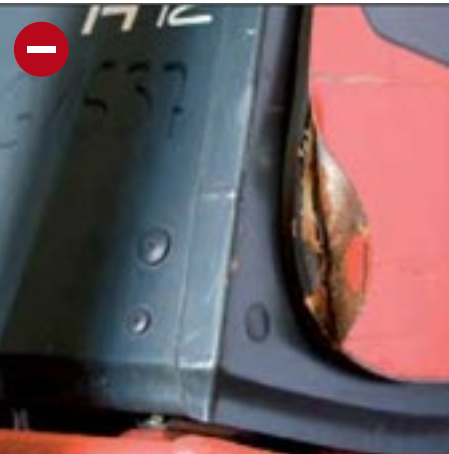
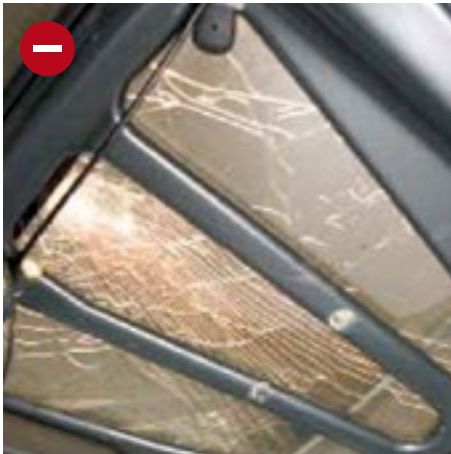
# 11 CABINE EN BESCHERMDAK

- ✓ Deuren, voor- en achterkanten compleet, niet vervormd en operationeel
- ✓ Voorruit intact en zonder grote krassen
- ✓ Ruitenwissers en ruitensproeiersysteem operationeel
- ✓ Alle cabinefuncties operationeel (wissers vooraan en achteraan, verwarmings- en ventilatiesysteem, airco, cabineverlichting, dakpaneel, spiegel, verwarmbare achterraut, radio, ruitenopener)

- ✗ Cabineprofielen of cabinecomponenten (bescherm dak, deuren, voor- en achterrauten) onvolledig, vervormd en/of beschadigd.
- ✗ Beperkte functie van accessoires

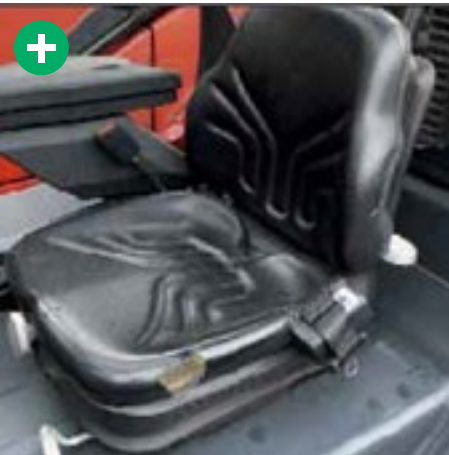
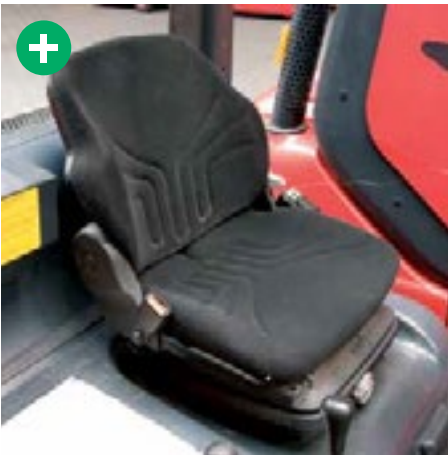
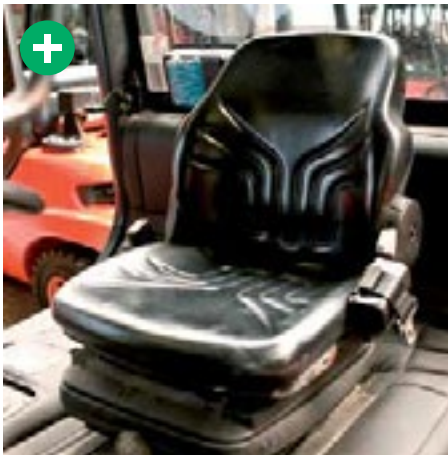
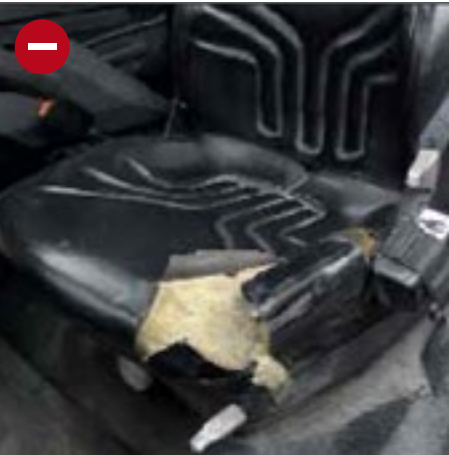
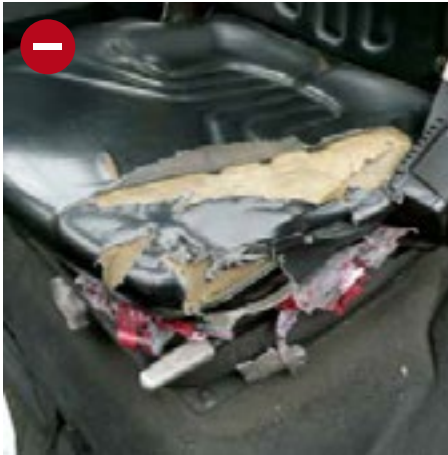
# 13 STOEL

- ✓ Stoel met alle instelpunten operationeel, inclusief stoelcontactschakelaar
- ✓ Zonder grote afgebroken delen of scheuren in het kussen of de rugleuning
- ✓ Veiligheidsgordel operationeel (gordelslot operationeel en geslaagd in trekproef, riem intact).

- ✗ Ontbrekende stoelonderdelen (bijv. bekleding achterzijde)
- ✗ Kussen of de rugleuning met afgebroken delen of scheurtjes
- ✗ Ontbrekend of niet-operationeel rolgordel

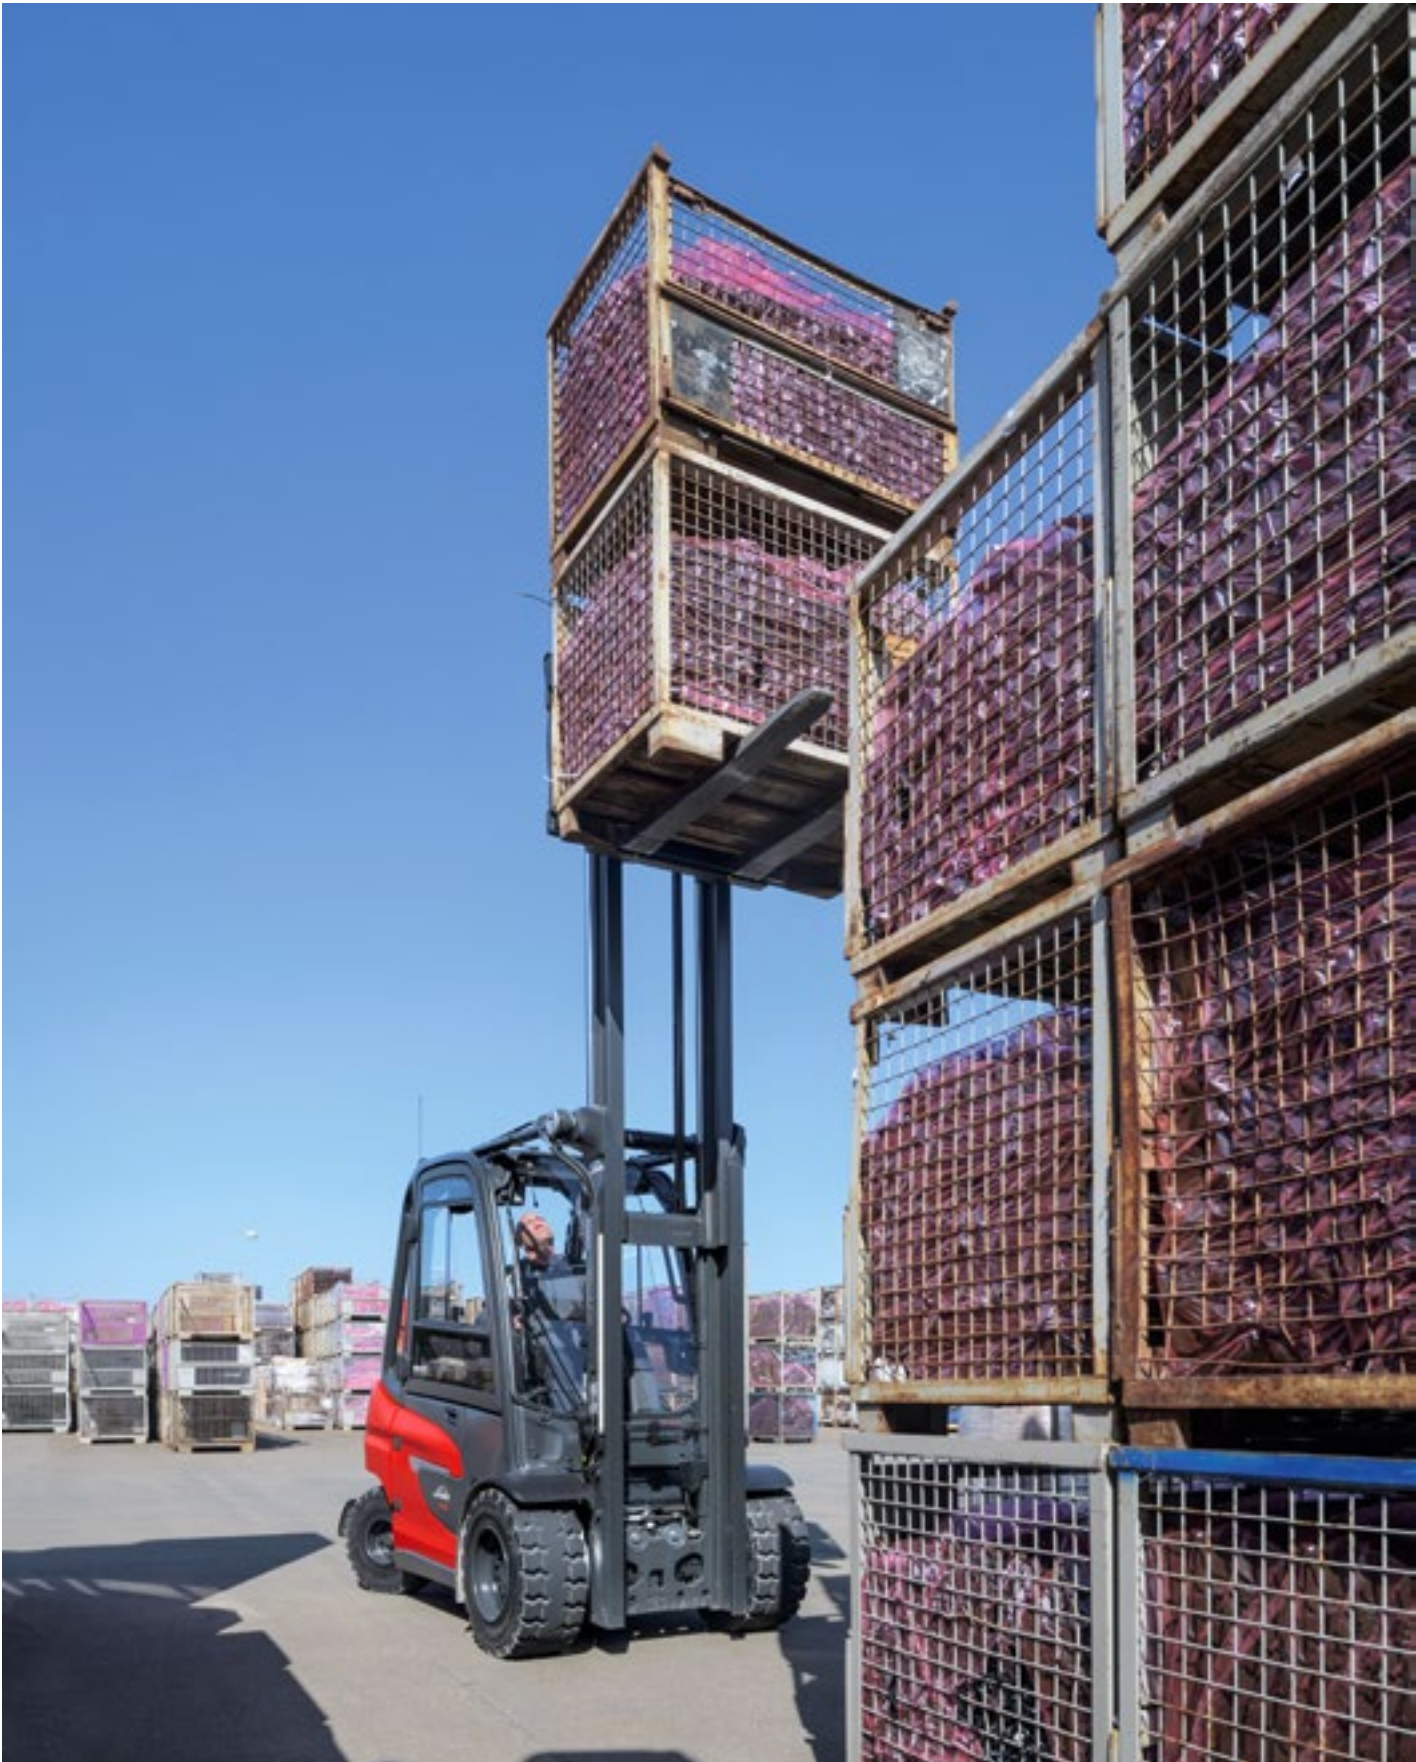
Het heffen van containers is een van de mogelijke oorzaken van schade aan de vorken en het vorkenbord. De truck kan ook omkantelen
